Technisch Handboek

NWF 4.0 besturing

Garantie bepalingen - Technische specificaties - Onderdelen specificatie

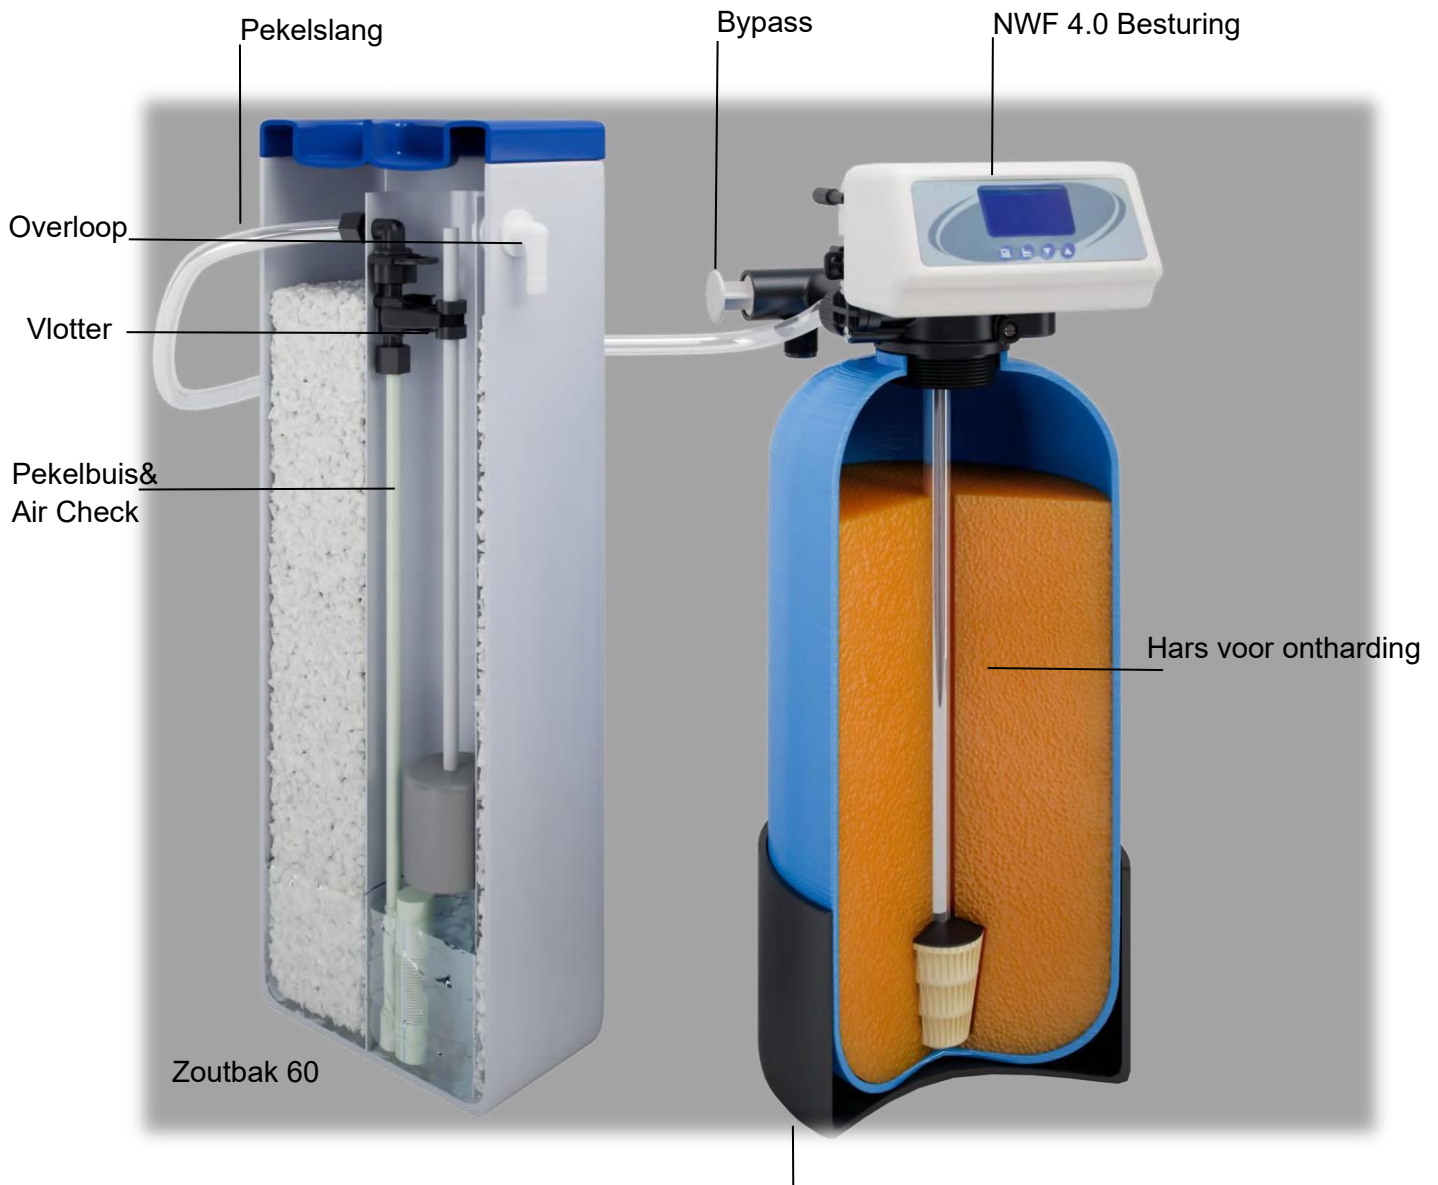
Afbeeldingen en schema's kunnen afwijken van de Compositiefles werkelijkheid. Principe en werking zijn hetzelfde.
